**Renaturierung eines Löschteiches, naturnahe Böschungsbauweise, naturnahe Sohlausbildung, Nisthilfen für Uferschwalben, Gewässer-
randvegetation**

Dorfteich Wiesenena

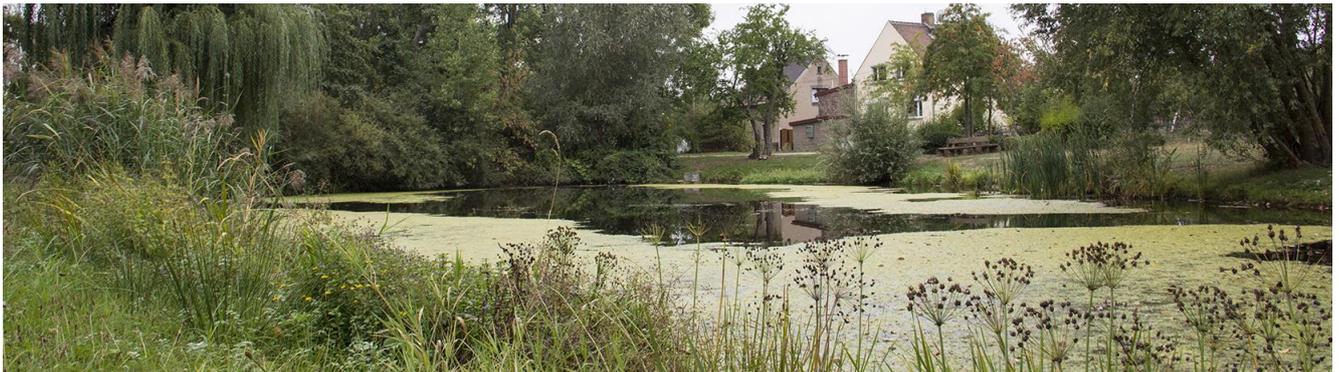
Abb. 1: Uferbereich mit Hochstaudenflur

Entstanden ist ein Gewässer mit naturnah ausgebildeten, flach geneigten Böschungen. Diese wurden in mehreren Bereichen mit einem Lehmsubstrat überdeckt, um den im Gebiet heimischen Uferschwalben das Nisten zu ermöglichen. Zwei Flachwasserbereiche wurden mit Arten des Gewässerrandes, wie Schwanenblume, Sumpf-Calla, Sumpfschwertlilie und Röhricht, bepflanzt. Die vorhandenen Bäume (Erlen, Eschen, Weiden, ein Obstbaum) wurden durch Neupflanzungen (Erlen) ergänzt. Der Teich wurde eingetieft und die Sohle mit einem geotextilen Verbund abgedichtet. Der Ein- und Zulauf wurden ertüchtigt und mit Wasserbaupflaster befestigt. Um das Gewässer wurde eine Wiese angesät. Mehrere Bänke bieten Sitzmöglichkeiten mit Blick auf den Teich.

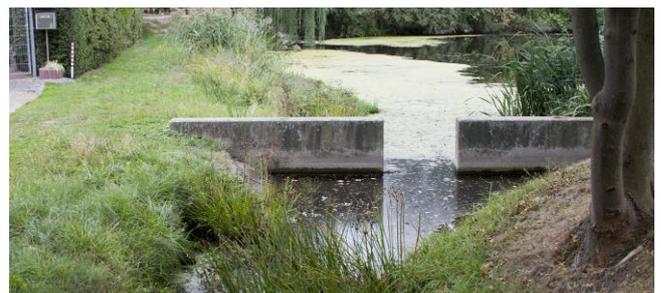
Abb. 3: Auslaufbauwerk

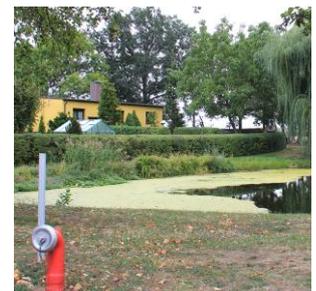
Abb. 5: Entnahmestelle

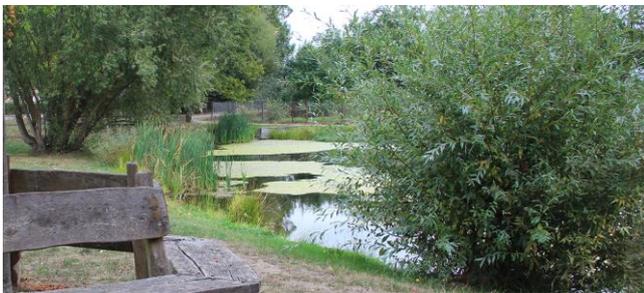
Abb. 7: Weidenpflanzungen am Westufer

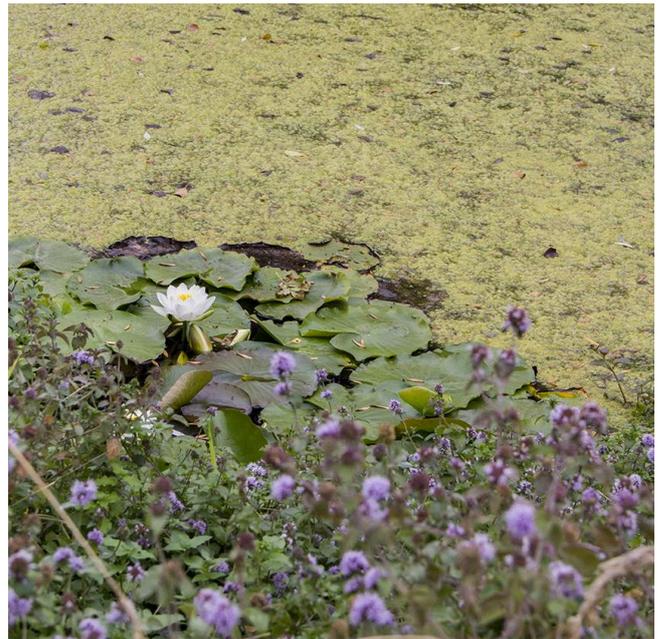
Abb. 6: Gewässerrandvegetation, Seerosen
