**Offenlegung und Renaturierung eines Fließgewässers,
Sohlanhebung, Rückbau, natürliche Ufervegetation**

Renaturierung Schullwitzbach und Offenlegung Rosinendorfwasser

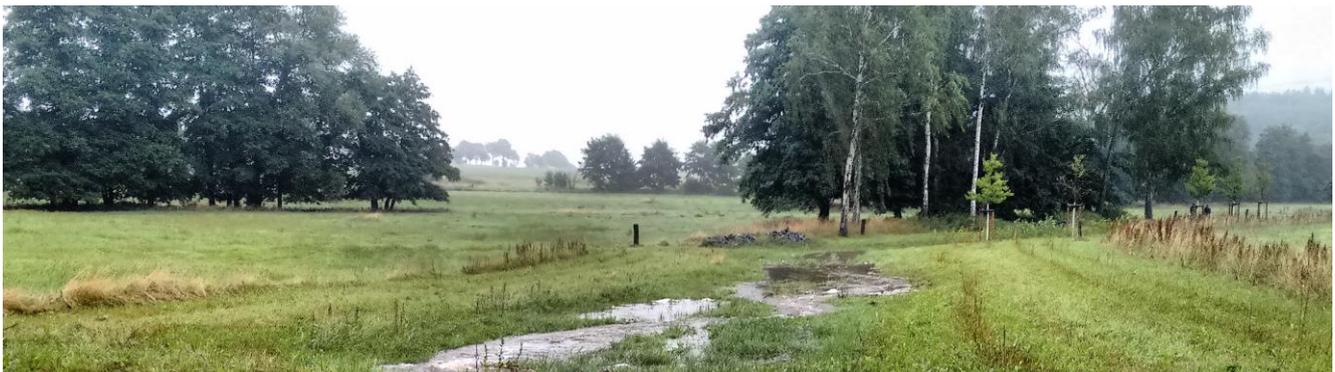
Abb. 1: Schullwitzbach nach der Renaturierung

Das Maßnahmengbiet mit einer Größe von etwa einem Hektar erstreckt sich am östlichen Ortsrand von Eschdorf. Der Schullwitzbach, der aus dem landwirtschaftlich geprägten Offenland in die Ortslage einfließt, wurde auf einer Länge von circa 250 Metern aus dem befestigten Gerinne ausgebunden und mit einer neuen Linienführung wiederhergestellt. Das dem Schullwitzbach zufließende Rosinendorfwasser wurde auf circa 300 Metern offengelegt. Beide Bäche konnten im Planungsgebiet als offene, naturnahe Gerinne hergestellt werden. Die über Jahrzehnte bestehende Verrohrung des Rosinendorfwassers wurde stillgelegt, d. h., im Boden belassen und mit Fließbeton dauerhaft verdämmt. Die Modellierung der Uferbereiche erfolgte naturnah: sämtliche Böschungskanten wurden ausgerundet, auf der gesamten Länge wurden wechselnde Sohlbreiten sowie Prall- und

Gleithänge mit unterschiedlichen Böschungsneigungen modelliert. Das durchgehende Längsgefälle zeigt sich heute differenziert, da abschnittsweise unterschiedlich geneigte Gefälle hergestellt wurden.

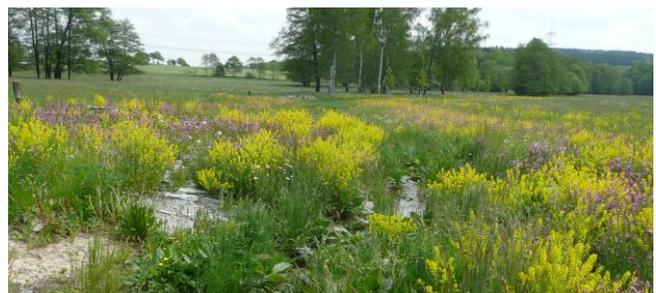
Abb. 3: Ansaat im ersten Jahr

Bei beiden Bachläufen wurde eine standortgerechte, zonierte Ufervegetation etabliert. Zur Verwendung kam ausschließlich regionales Pflanzenmaterial, wie Gehölze für den Gewässerrandbereich, Stauden und Ansaaten. In der bachbegleitenden Talmulde wurden großzügige Überflutungs- und Retentionsflächen geschaffen, die die unterhalb liegenden Bachabschnitte bei Hochwasser entlasten sollen.

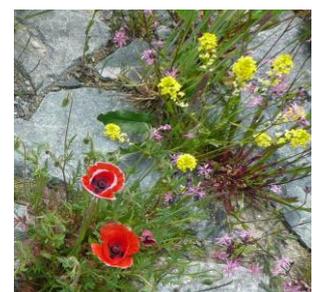
Abb. 5: Detail Ansaat

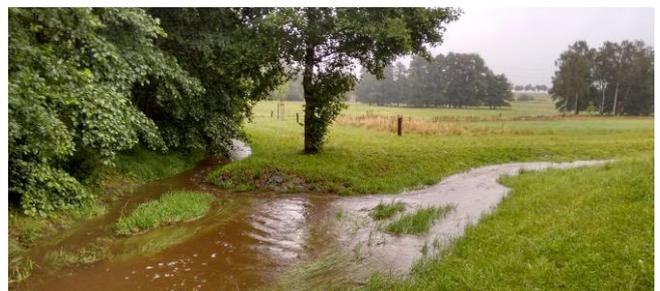
Abb. 7: Rosinendorfwasser am Ortsrand Eschdorf
