## Ländliche Neuordnung in Sachsen

- Flurbereinigungsverfahren Bertsdorf-Hörnitz
- Projekt des Landkreises Görlitz

# Unscheinbar stark – Rückhaltebecken schützt Bertsdorf-Hörnitz

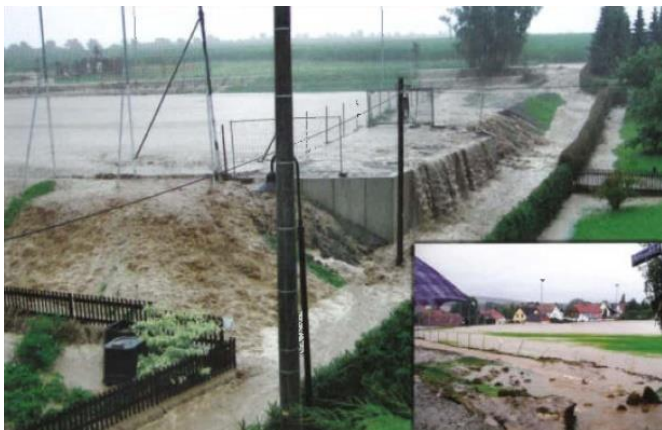
Abbildung 1: 7. August 2010: Sportplatz Bertsdorf  
© Bertsdorfer Heimatverein e.V.

Die daraus resultierende Überflutung beschädigte die Ortslagen von Bertsdorf und Hörnitz teilweise schwer, besonders bei den Hochwasserereignissen im August 2010 und im Juni 2013.

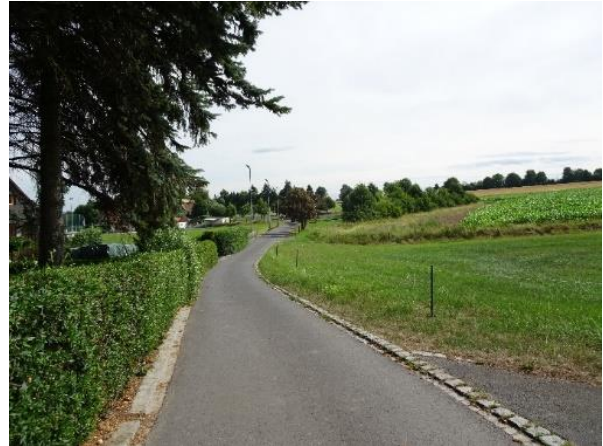
Abbildung 2: 12.07.2023 Blick nach Osten  
© TG Bertsdorf-Hörnitz

Die Maßnahme befindet sich in Bertsdorf-Hörnitz am südlichen Ortsrandweg »Gebirgsblick«. Es entstand ein begrünter Erddamm mit einer Ost-West-Ausdehnung von rund 115 m und einer Höhe von bis zu 2,20 m. Dahinter entstand feldseitig ein Regenrückhaltebecken. Der Rückhalteraum wurde als begrüntes Trockenbecken mit einem Rückhaltevolumen von 770 m<sup>3</sup> errichtet. Eine extensive landwirtschaftliche Nutzung der in Anspruch genommenen Flächen ist somit weiterhin möglich. Zusätzlich wurde eine Mulde an der Feldkante so profiliert, dass feldseitig abfließendes Wasser in das Becken geleitet wird.

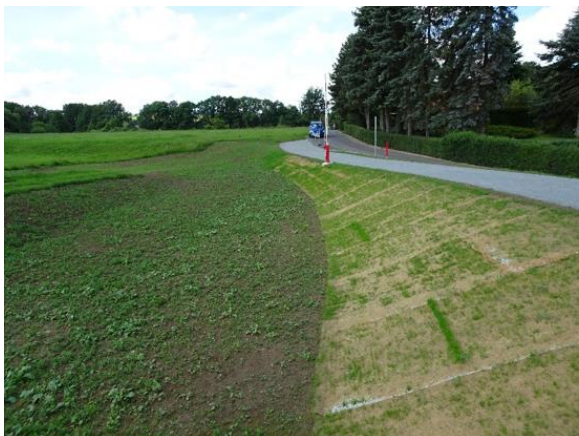
Abbildung 3 - links: Blick Richtung Westen Hochwasserrückhaltedamm mit Schranke © TG Bertsdorf-Hörnitz  
Abbildung 4 - rechts: Durchlassbauwerk und Trockenbecken © TG Bertsdorf-Hörnitz

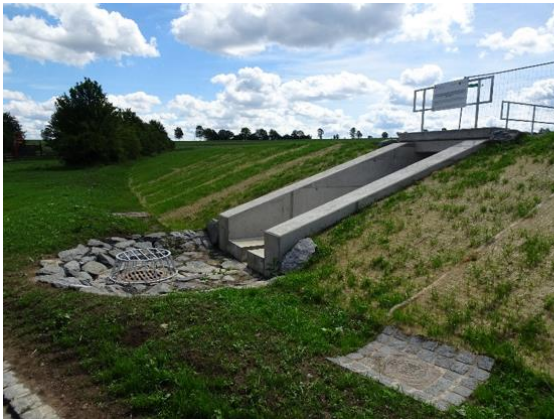
Abbildung 5 – links: Ablauf und Tosbecken © TG Bertsdorf-Hörnitz

Nachdem das Wasser durch das Durchlassbauwerk geleitet wurde, fließt es über ein Tosbecken, einen Fallschacht und einen erneuerten Kanal in einen bestehenden Regenwasserkanal und von dort aus weiter in das »Bertsdorfer Wasser«.

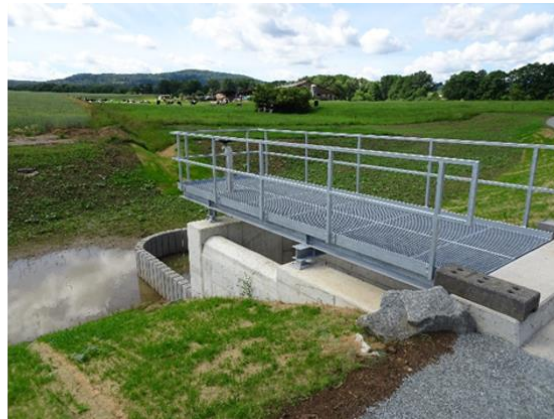
Abbildung 6 – rechts: Bedienbrücke und Sedimentfang © TG Bertsdorf-Hörnitz

Um anfallenden Sedimenteintrag durch Schwemmgut zu verhindern, wurden vor dem Durchlassbauwerk Palisaden und dreidimensionale Rechen eingebaut und das anschließende Tosbecken durch ein Sedimentgitter geschützt. Eine auf der Dammkrone errichtete Bedienstraße sichert eine gute Erreichbarkeit für nötige Instandhaltungsmaßnahmen.
