Umnutzung landwirtschaftlicher Gebäude, Themengärten, Wiederverwendung von Baumaterialien für Bodenbeläge, Naturzäune und Natursteinmauern, große Vielfalt an Zier- und Nutzpflanzen, alte Kulturpflanzen

Natur- und Geschichtspark Canitz

Garten Flächenbegrünung Wege-/Verkehrsflächen Rückbau/Renaturierung Gewässer

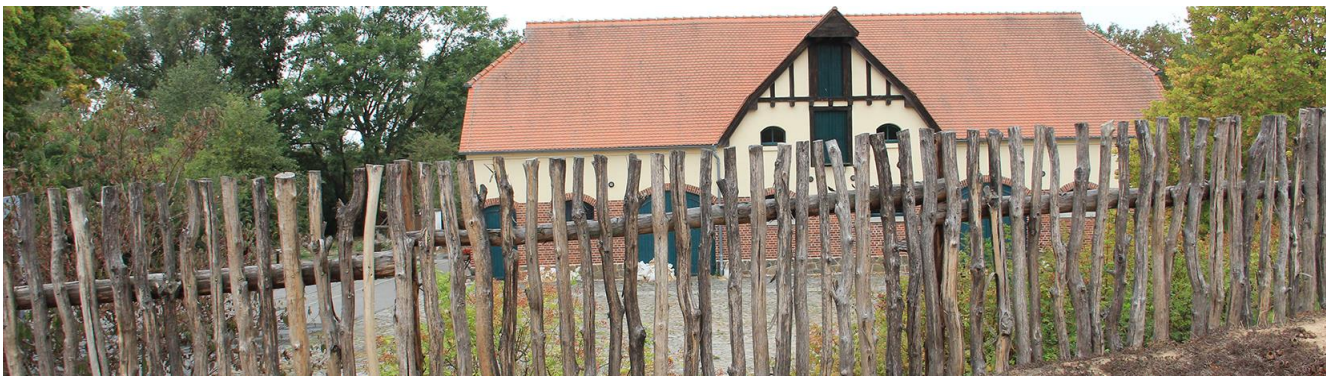
Abb. 1: Naturholzzaun am Eingang zum ehemaligen Gut

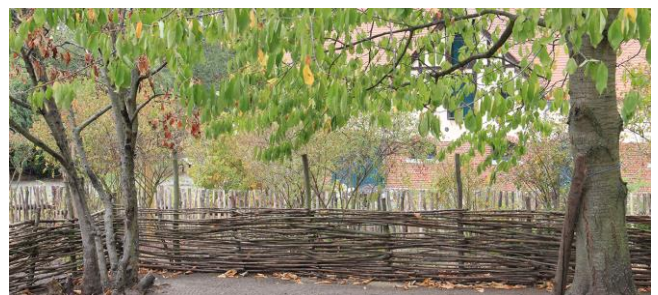
Abb. 3: Flechtzaun

Verschiedene Materialien aus dem alten Bestand, wie Ziegel und Pflastersteine, wurden zur Flächenbefestigung wiedereingebaut. Naturzäune aus Lebendmaterial sind in Varianten und unterschiedlichen Entwicklungsstadien zu sehen. Die Vegetation ist je nach Themengarten unterschiedlich und umfasst sowohl Zier- als auch Nutzpflanzen, darunter alte Kulturpflanzen, aber auch Wildpflanzen und Kulturfolger sowie eine große Bandbreite an Gehölzarten. Diese werden in Beeten, aber auch in terrassierten Anlagen und holzgefassten Hochbeeten gezeigt. Bienenstöcke, Insektennisthilfen und ein Storchennest sind nur einige der zusätzlichen Elemente, mit denen Lebensräume für Tierarten geschaffen wurden

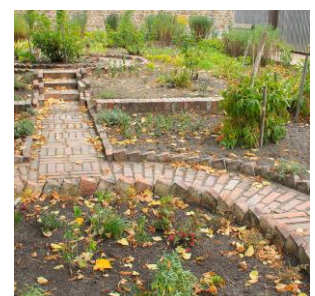
Abb. 5: Alte Ziegel als Beläge und Einfassungen

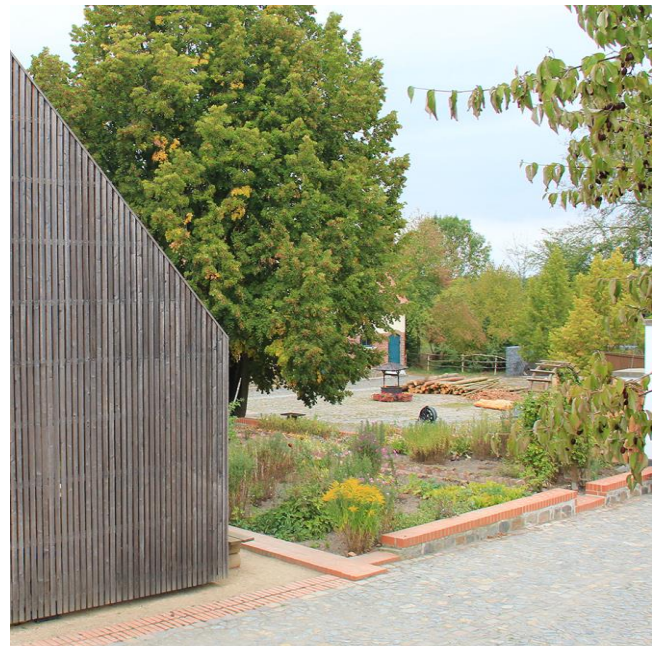
Abb. 6: Zusammenspiel der Materialien

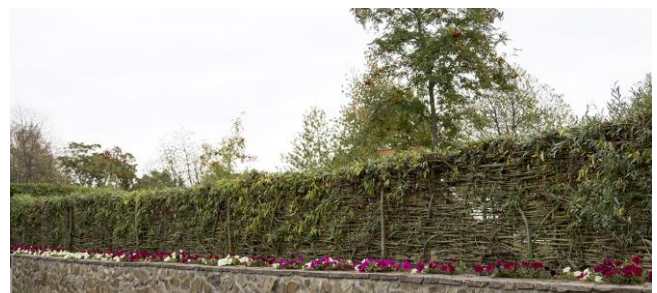
Abb. 7: Flechtzaun mit Weidenausschlag
