Rückbau und Umnutzung Freibad, Entwicklung eines extensiven Parks, große Streuobstwiese, Sukzessionsflächen, Einbau von Abrissmaterial

Renaturierung ehemaliges Freibad Boxberg

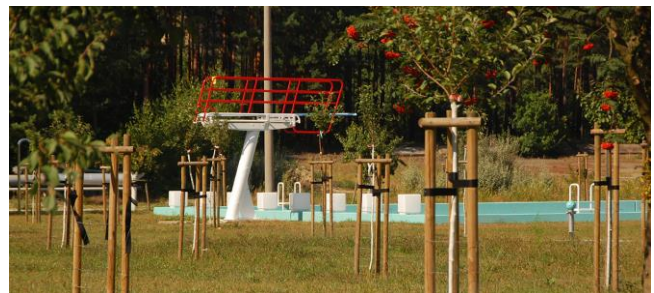
Abb. 3: Erhaltene frühere Sprunganlage

Aus dem ehemaligen Bad entstand ein großes, parkartiges Gelände, in dem bauliche Relikte, wie die Ränder der Schwimmbecken, farbig gestrichene Sprungtürme und Startblöcke, an die frühere Nutzung erinnern.

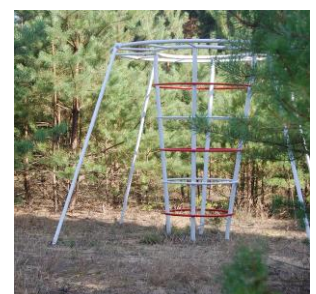
Abb. 5: Spielgeräte im Wald

Mit Ausnahme des umlaufenden Weges (Asphalt) erhielten die Wegeflächen eine versickerungsfähige wassergebundene Decke. Robuste Bänke und Tische laden vor allem Radfahrer zur Rast ein. Die Spielgeräte, die sich noch in gutem Zustand befanden, wurden erneuert.
